# Stoftavskiljare SDFH

Stoftavskiljare SDFH är ett tryckluftrensat slangfilter med inbyggd remdriven fläkt för filtrering av spån och stoft. Avskiljaren är speciellt lämplig för avskiljning av spån och fint damm, etc. och används ofta i mindre verkstäder.

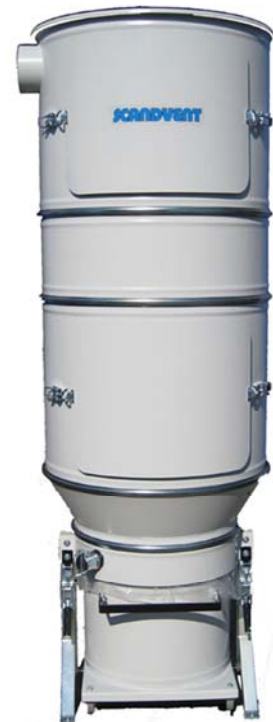
Genom att avskiljaren består av flera olika delar som är ihop skarvade med snabbspännband och avskiljarens runda form innebär detta att inspektionssluckor och utlopp kan vridas 360 grader för att få delarna i önskat läge.

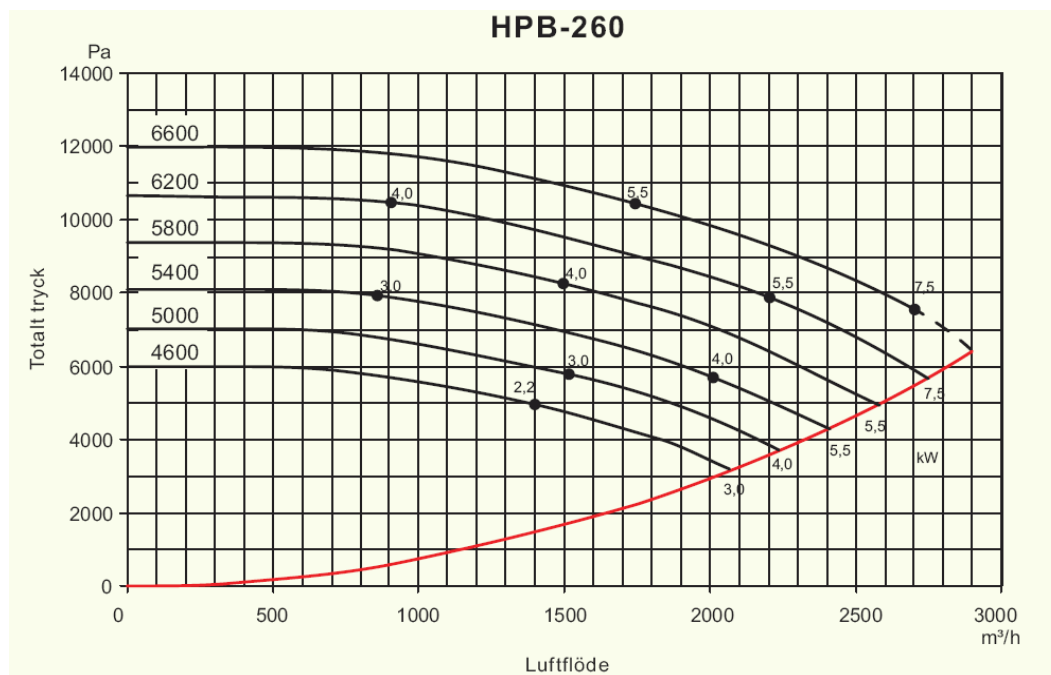
### Kapacitetdiagram

Fläkten har en kapacitet på upp till ca 1500 m<sup>3</sup>/h luft med en bibehållen tryckuppsättning och är lämplig för punktutsug och enklare dammsugning. Rensning av filtret sker med hjälp av tryckluftstötter.
